# PLAN LOCAL DE PREVENCIÓN Y ATENCIÓN DE EMERGENCIAS DE BARRIOS UNIDOS 2016

Versión 1  
Mayo de 2016

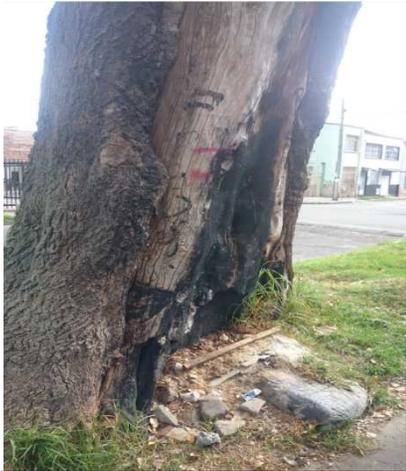
<b>Poda</b>				
<b>Raíces</b>				
<b>Otros</b>	X	Cra 19 con Cll 64	Árbol quemado en la base

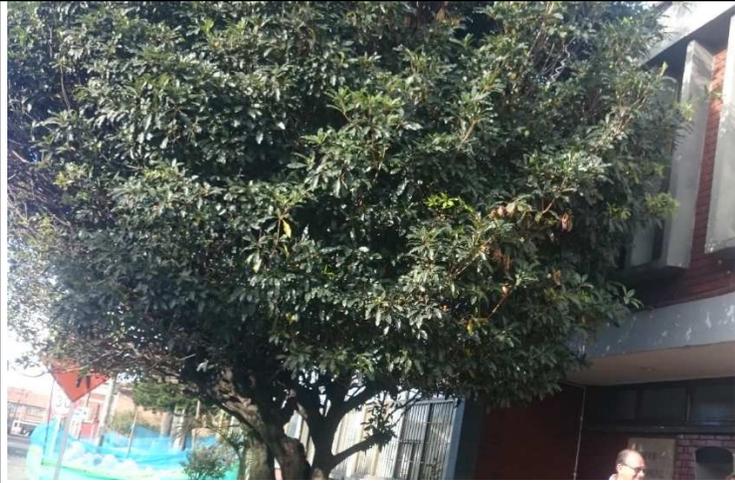
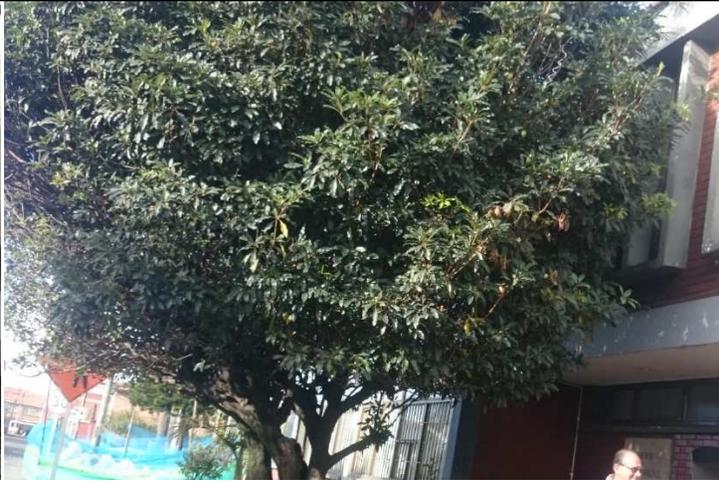
ESTADO ARBOL		UBICACIÓN	OBSERVACIÓN	REGISTRO FOTOGRÁFICO	
Inclinado					
Hueco					
Poda	X	Frente foro comunal Crr 56 con ClI 66ª -18	Interfiere con cableado y visibilidad

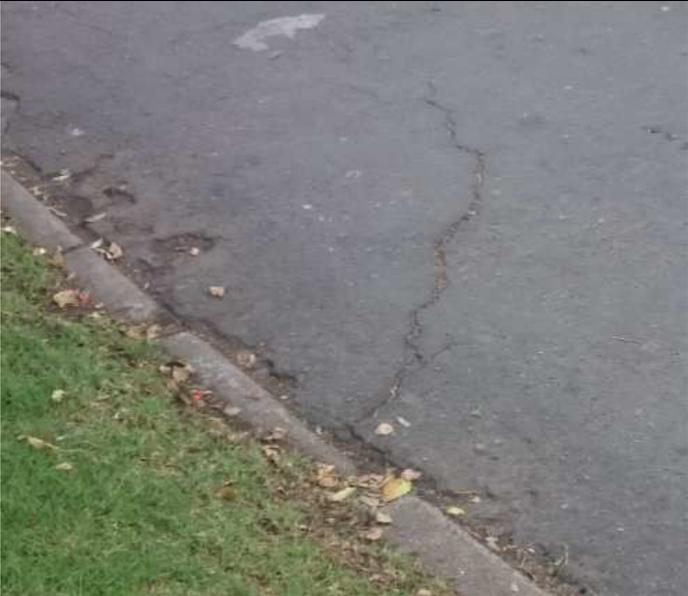
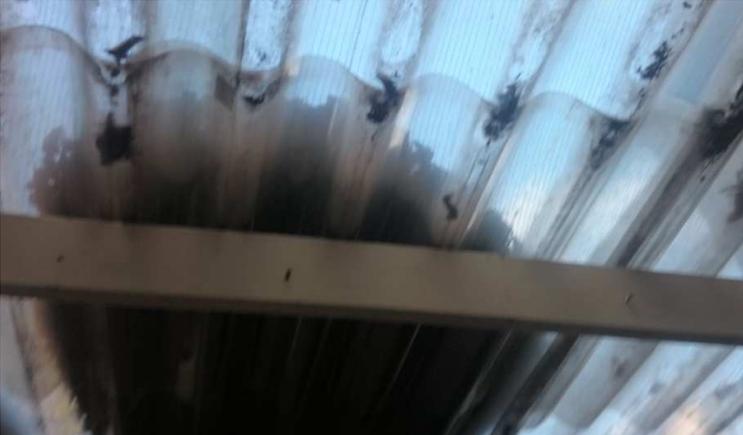
Raíces	X	<p>La vivienda ubicada al frente presenta problemas de taponamiento de canales al interior de la casa, por hojas y frutos</p> <ul style="list-style-type: none"> <li>• Crr 56b frente a la Cll 66a -34</li> <li>• Todo el corredor Crr 56b entre Cll 67-67 a</li> </ul> <p>Levantamiento de andenes y calles por la profundidad de raíces (Urapanes).</p>

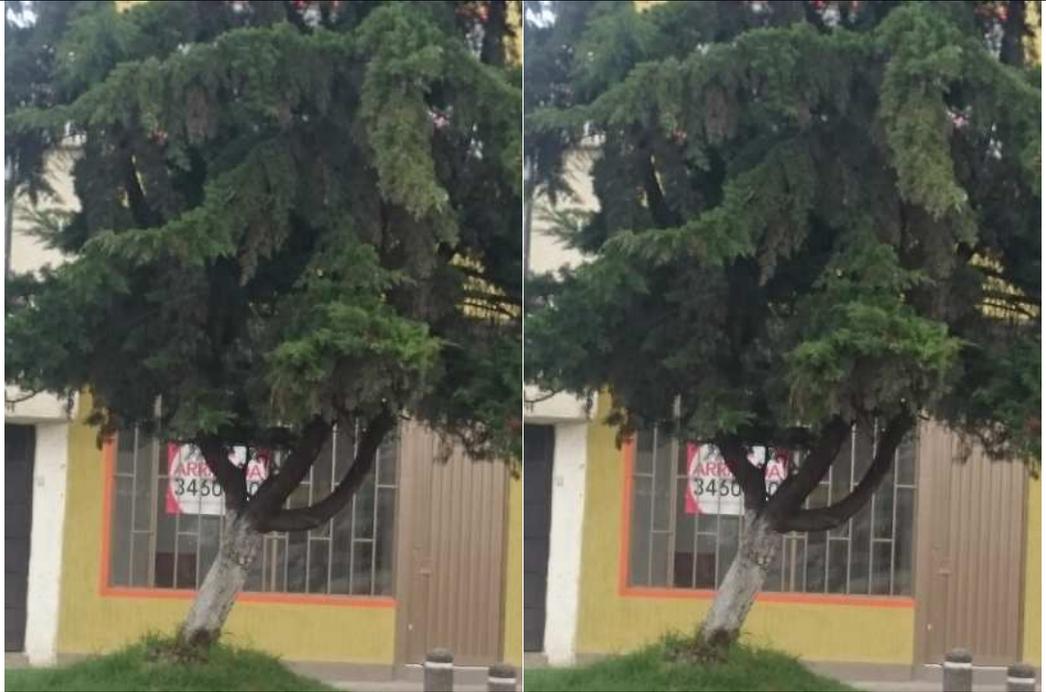
ESTADO ARBOL	UBICACIÓN	OBSERVACIÓN	REGISTRO FOTOGRÁFICO	
Inclinado	X  Frente al salón comunal, Crr 52 con Cll 74

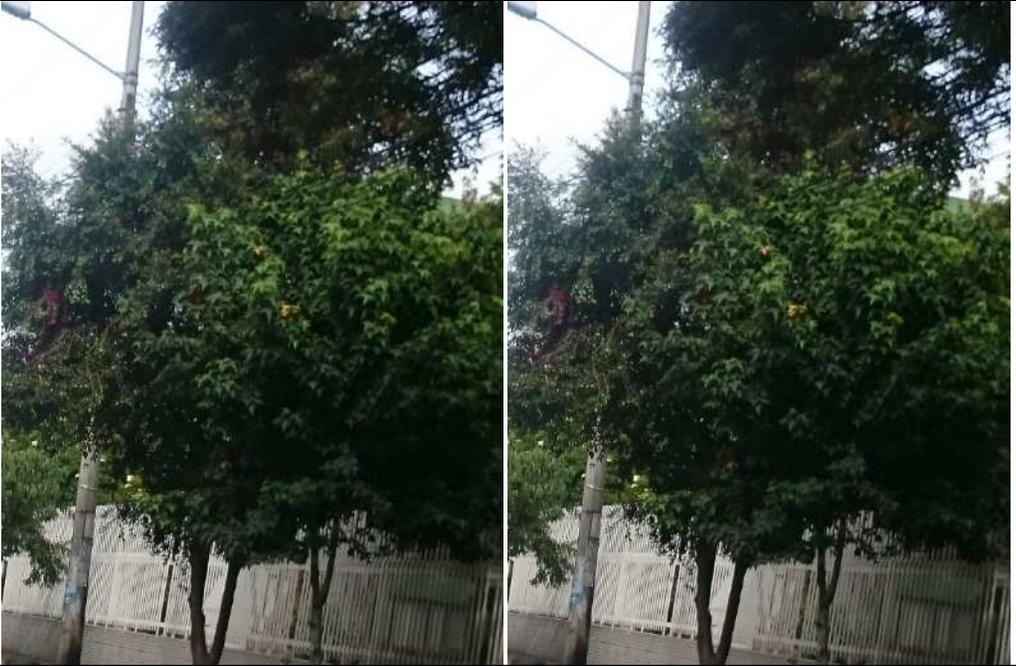
Poda	X	Crr 65 Cll 78-76 Costado oriental rejas conjunto metrópolis.	Arboles interfiriendo en cableado, inseguridad por el corredor al no realizarse podas, Ya se han realizado recorridos con la ALBU, CODENSA, Integración social, entre otras

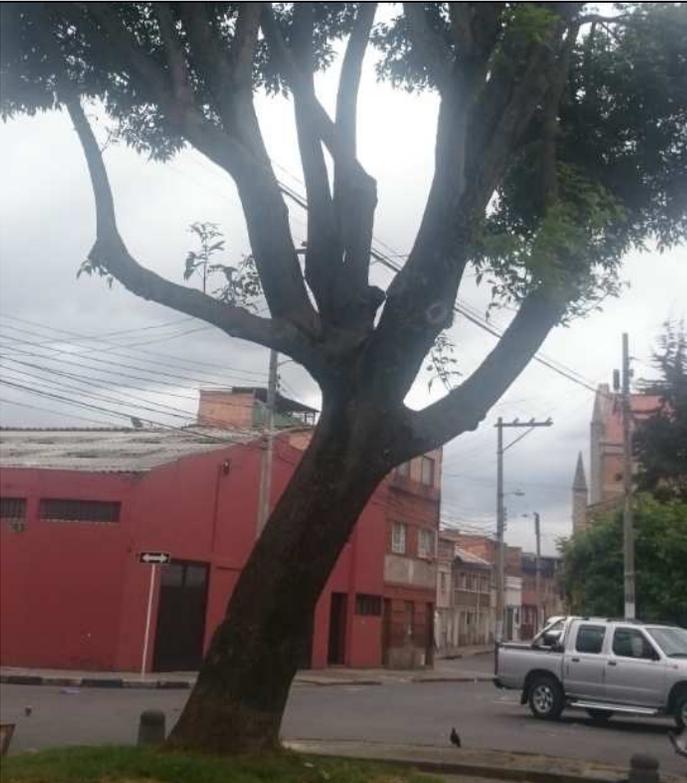
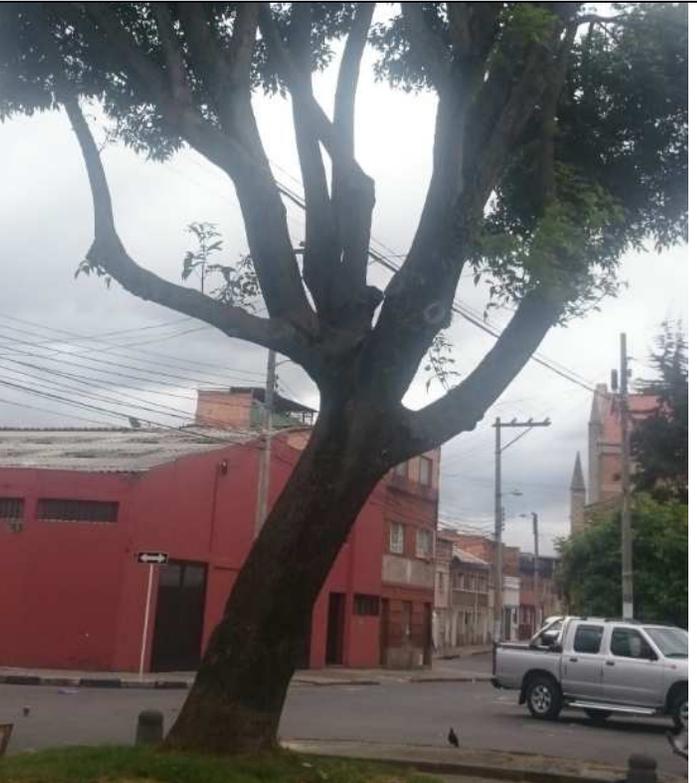
ESTADO ARBOL	UBICACIÓN	OBSERVACIÓN	REGISTRO FOTOGRÁFICO	
Inclinado X	Al frete de la Junta de acción comunal Crr 57 a con Cll 73 esquina

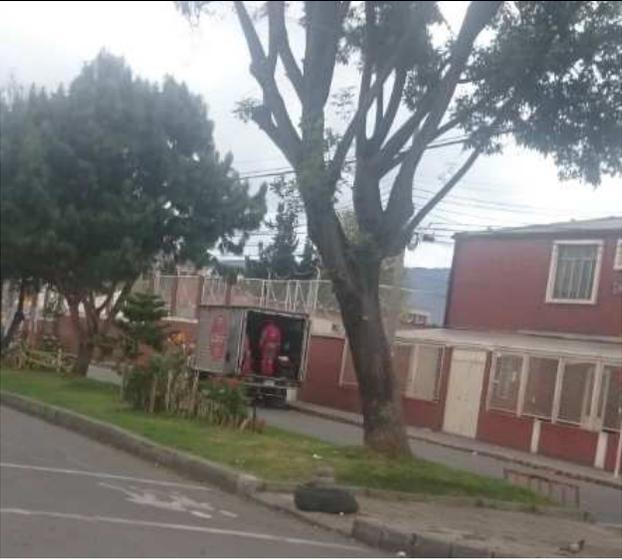
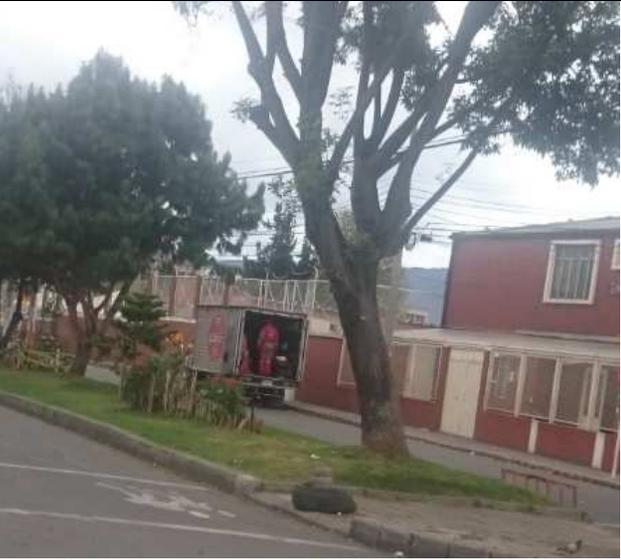
<b>Poda</b>	x	CII 72b- 57 b	Interferencia con cableado	
<b>Raíces</b>				
<b>Otros</b>

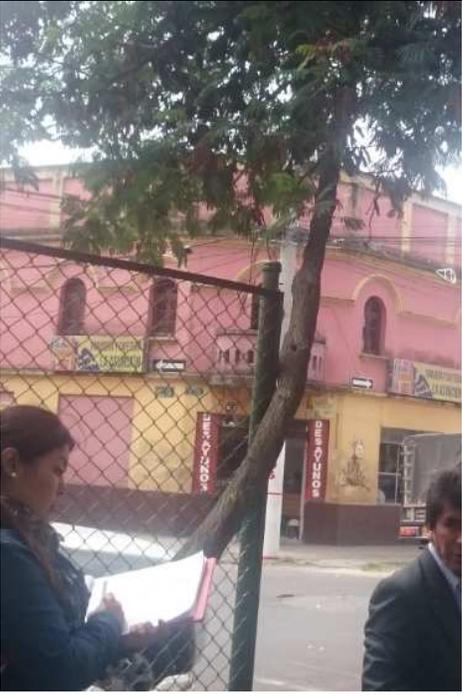
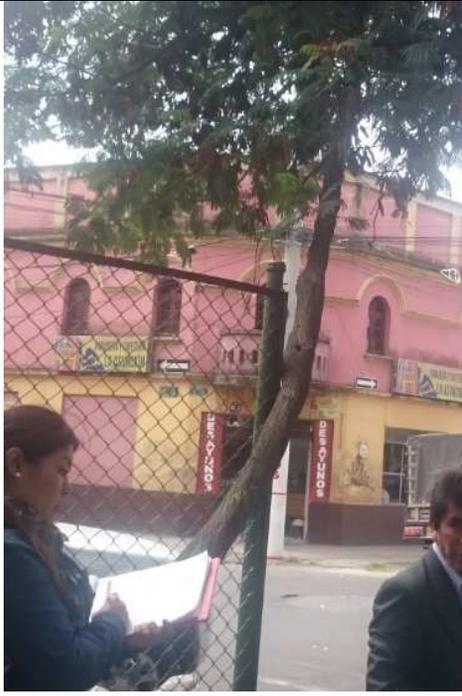
ESTADO ARBOL	UBICACIÓN	OBSERVACIÓN	REGISTRO FOTOGRÁFICO	
Inclinado X	Parque principal, entrada parque sentido oriente occidente

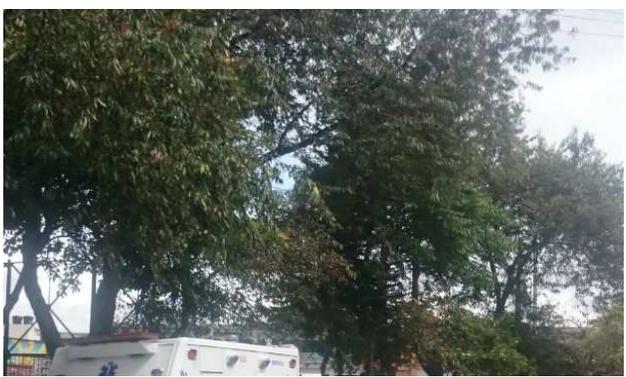
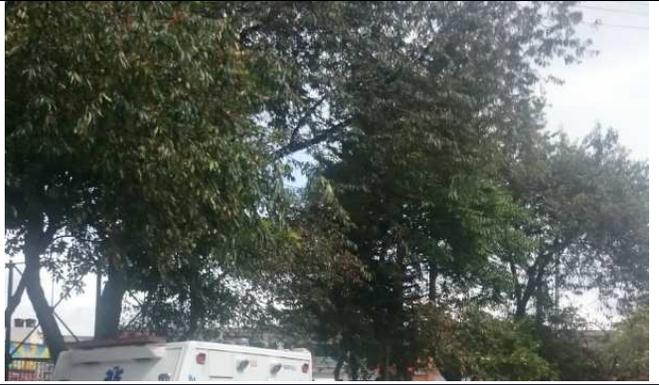
<b>Poda</b>	X	Parque principal ya se realizó la gestión con Codensa, otros individuos contiguos necesitan poda	Interferencia con cableado

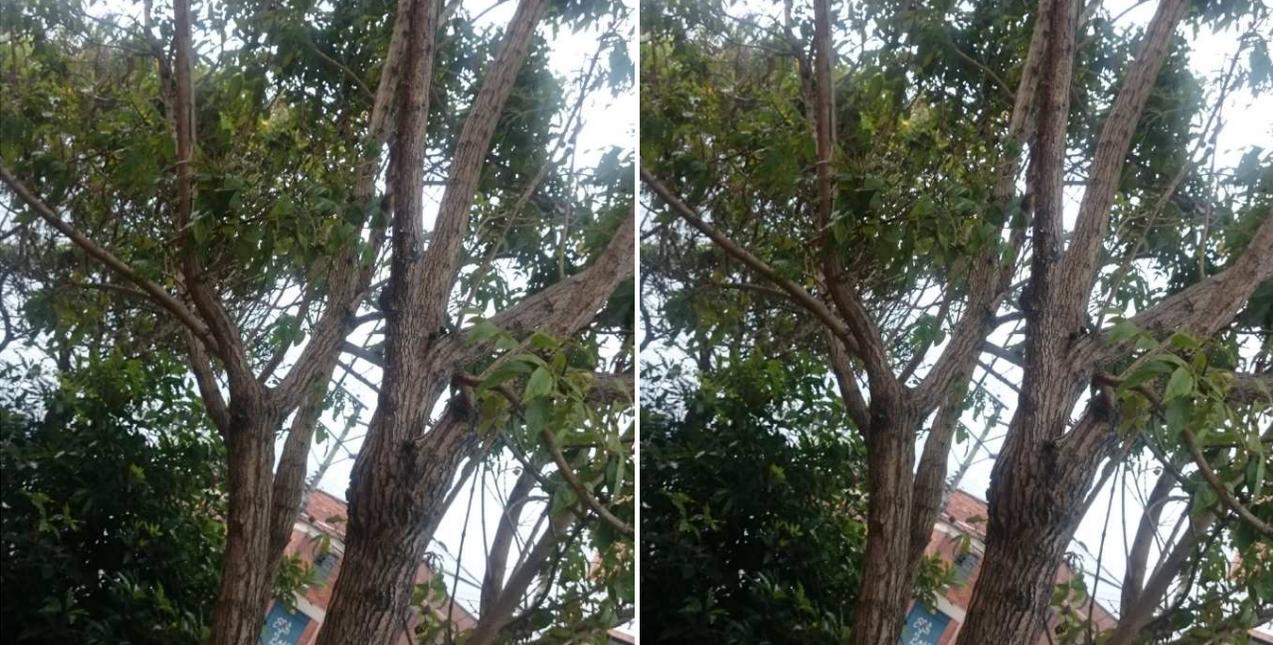
<b>Poda</b>	<b>X</b>	Por inseguridad de corredor, Crr 53 con Dg 68 costado oriente occidente

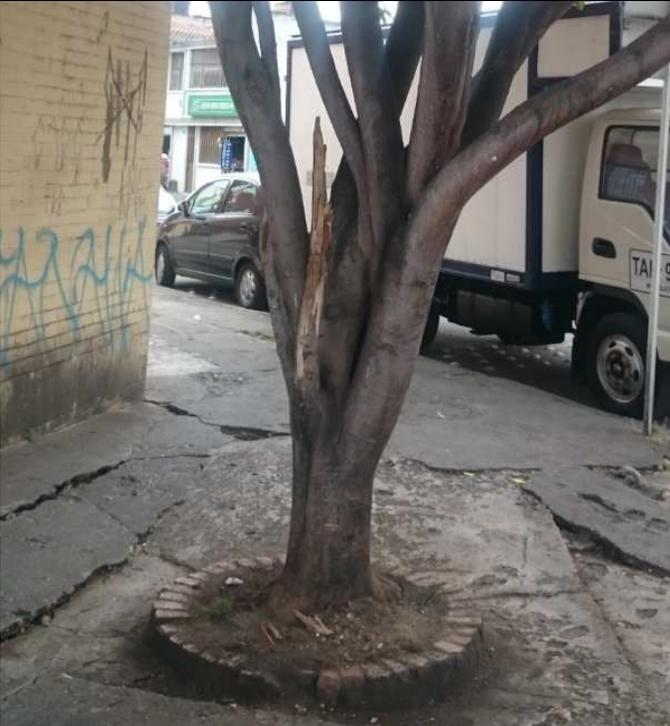
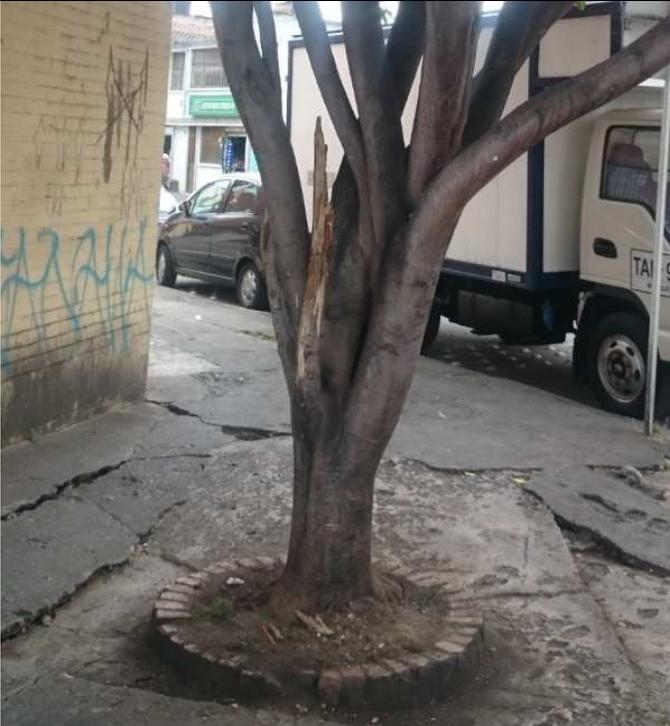
Raíces	X	Individuo con raíces que levantan acera frente al Colegio Rafael Bernal Jiménez

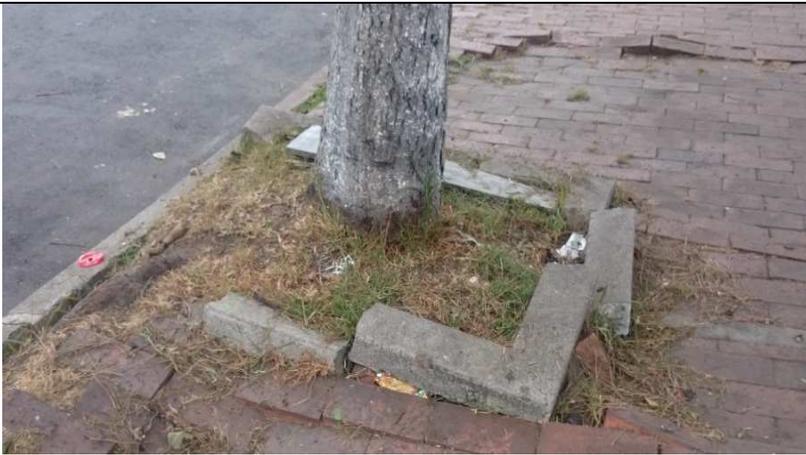
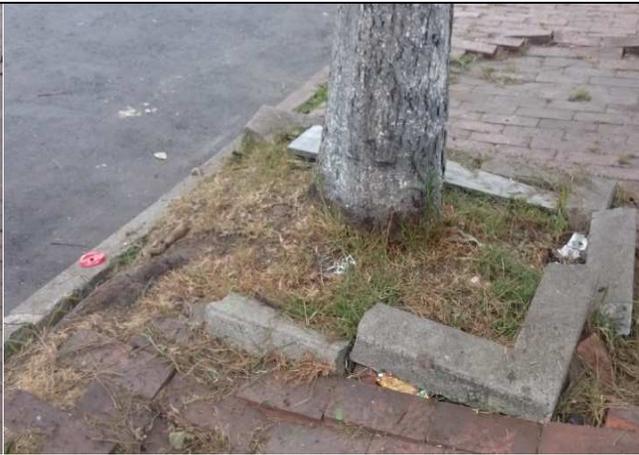
ESTADO ARBOL		UBICACIÓN	OBSERVACIÓN	REGISTRO FOTOGRÁFICO	
Inclinado					
Hueco					
Poda					
Raíces	X	Parque Alcázares Crr 24-28 y Cll 68-72	Levantamiento de baldosas del parque por raíces

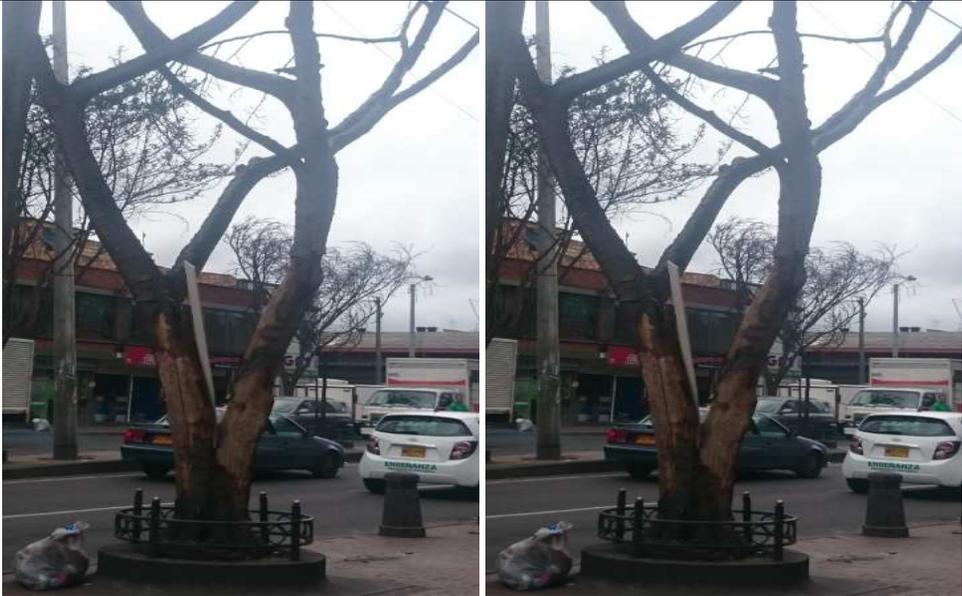
Raíces				
Otros	X	Se reportan dos individuos muertos Crr 24 con Cll 67 esquina.

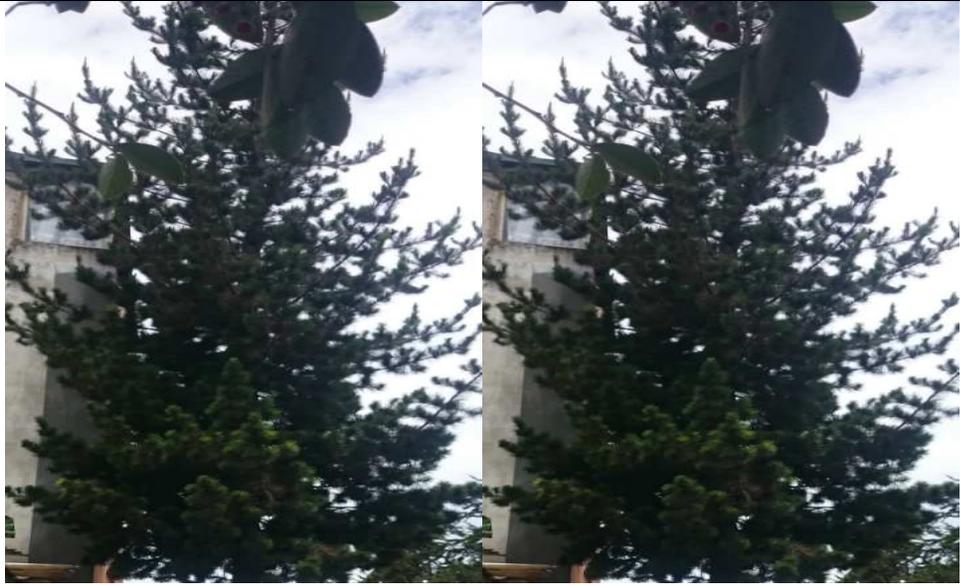
Poda	X	<ul style="list-style-type: none"> <li>• Cll 63c con Crr 36 a – 35</li> <li>• Cll 63b con Crr 35 – 36</li> <li>• Cll 63b con Crr 36</li> </ul>	<p>Interviene con el alumbrado público y domiciliario. Se pidió poda al Jardín Botánico y comentaron que la entidad UAESP es el que realiza la poda (Pinos).</p>

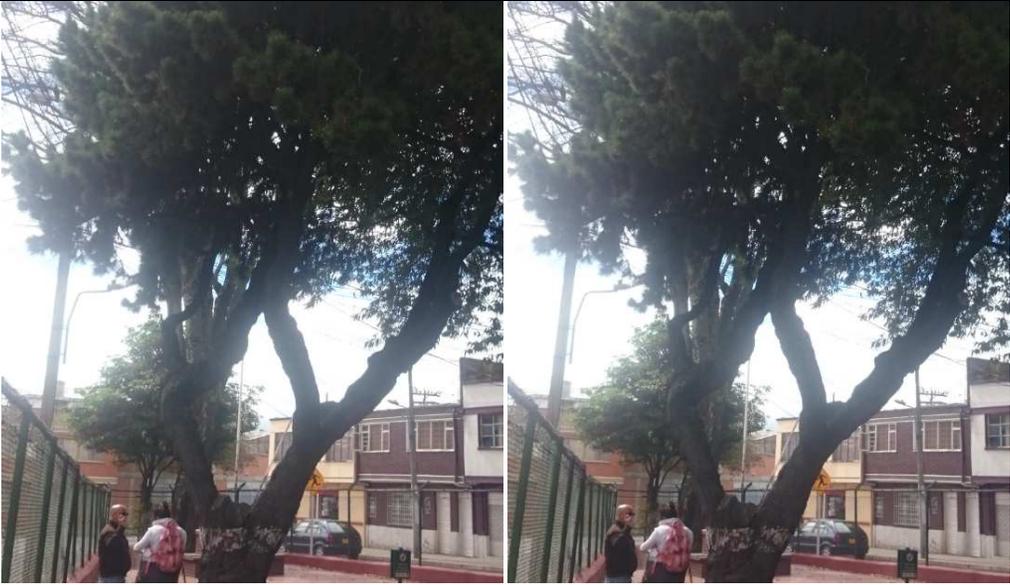
<p><b>Poda</b></p>	<p>X</p>	<p>Crr 28 a con Cll 75 frente al parque (triángulo)</p>	<p>Ya se dio la orden de podarlo, el año pasado se venció el contrato del ingeniero encargado, se está esperando que se retome el proceso.</p>

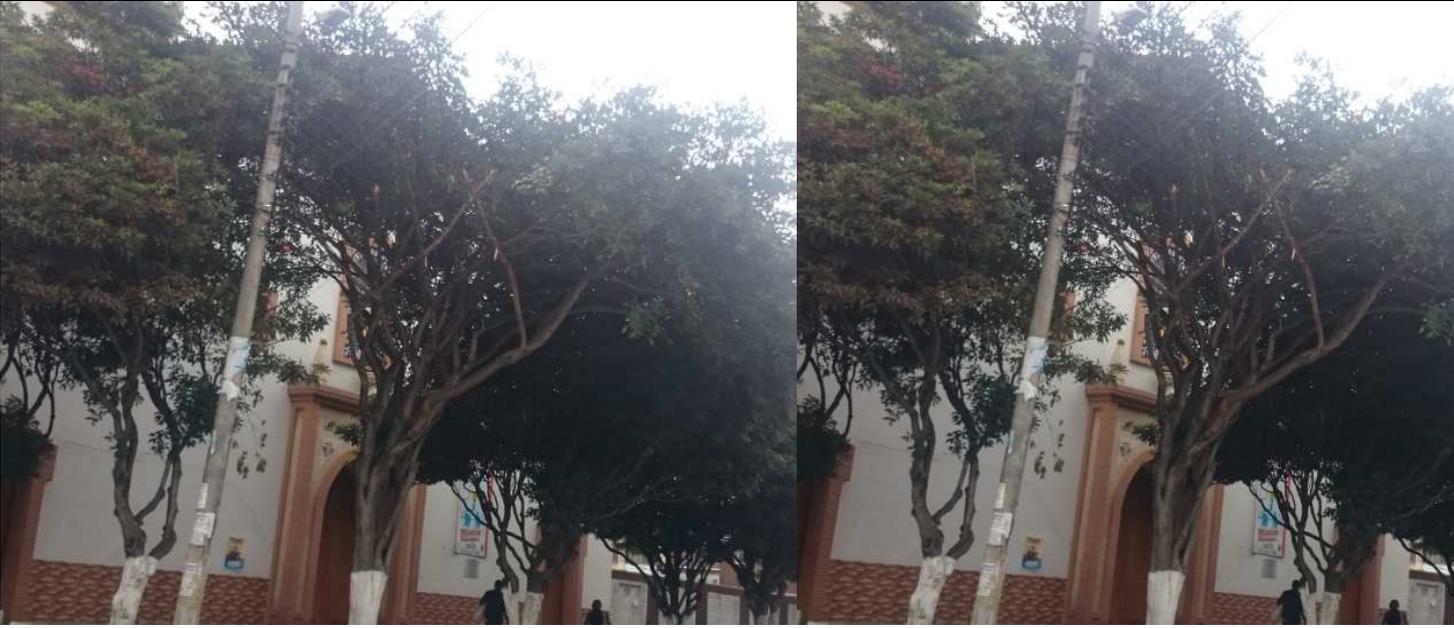
<b>Poda</b>	X	Crr 58 con Cll 96	Interfieren con el cableado (Codensa), hace tiempo se realizó y requiere mantenimiento.

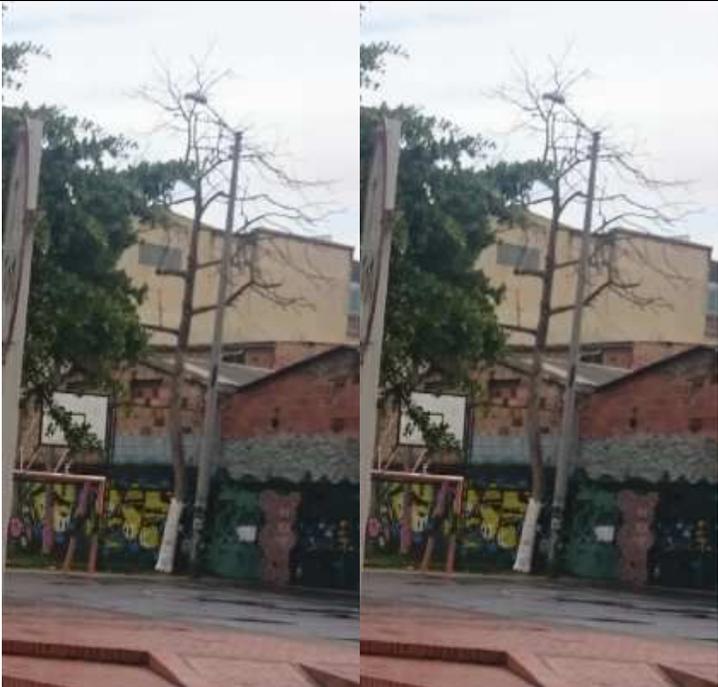
<b>Raíces</b>				
<b>Otros</b>	X	Parque de los Micos Cll 90 con Cra 52	2 árboles muertos requieren tala, se reportó a Jardín Botánico hace un año y medio y no han realizado acción alguna.

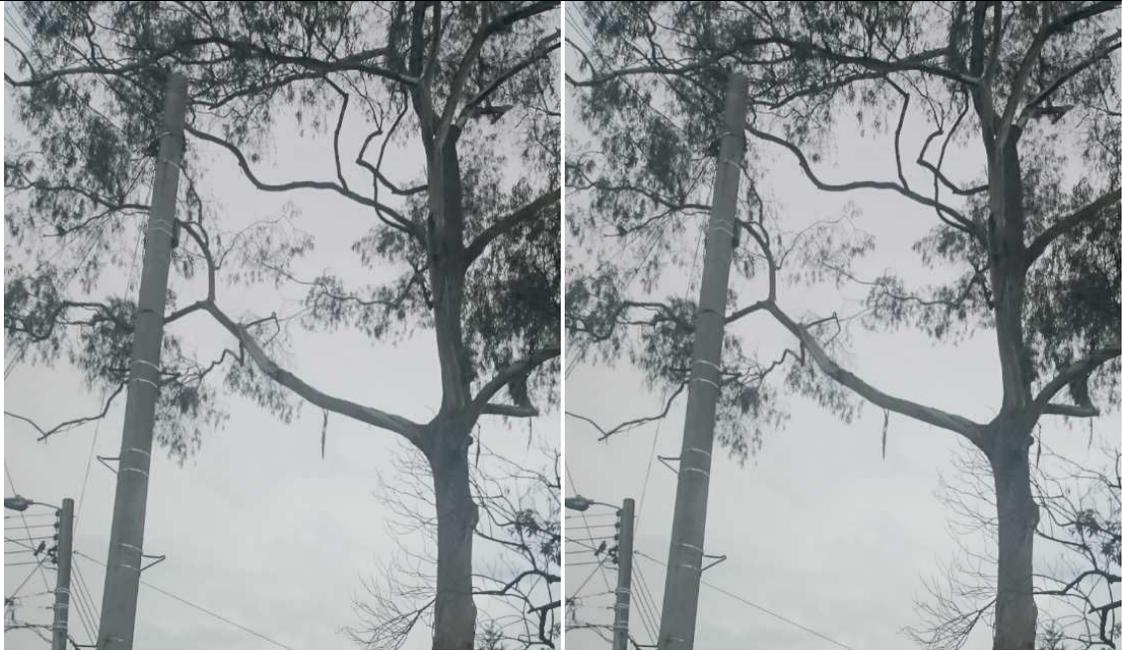
<b>Poda</b>	x	Corredor verde Crr 49 y 49ª – Cll 94	Interferencia a cableado por falta de mantenimiento

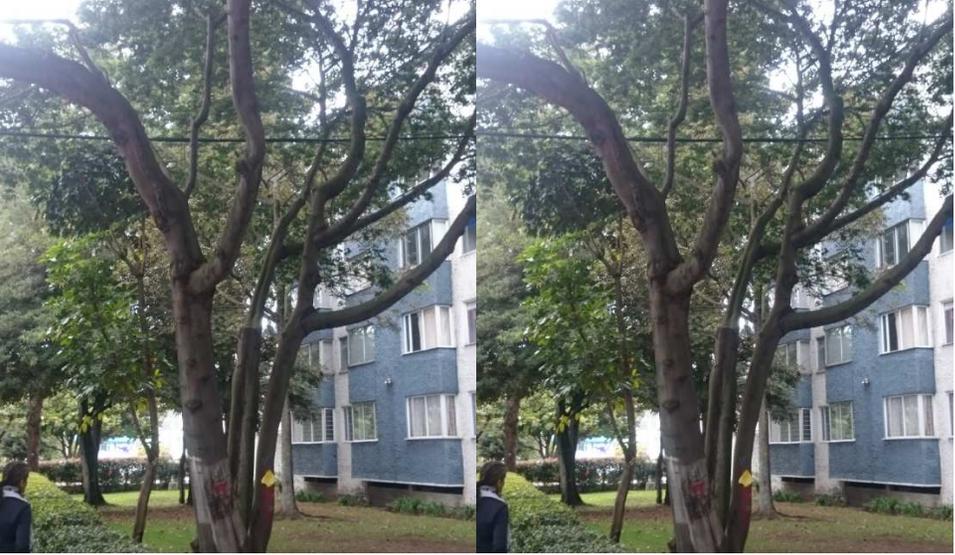
Otros	x	<p>Árbol ya identificado para tala, no se han realizado las acciones por parte del jardín botánico (costado occidente - oriente conjunto El Vergel) Rama caída de un árbol en el parque contiguo al corredor</p>

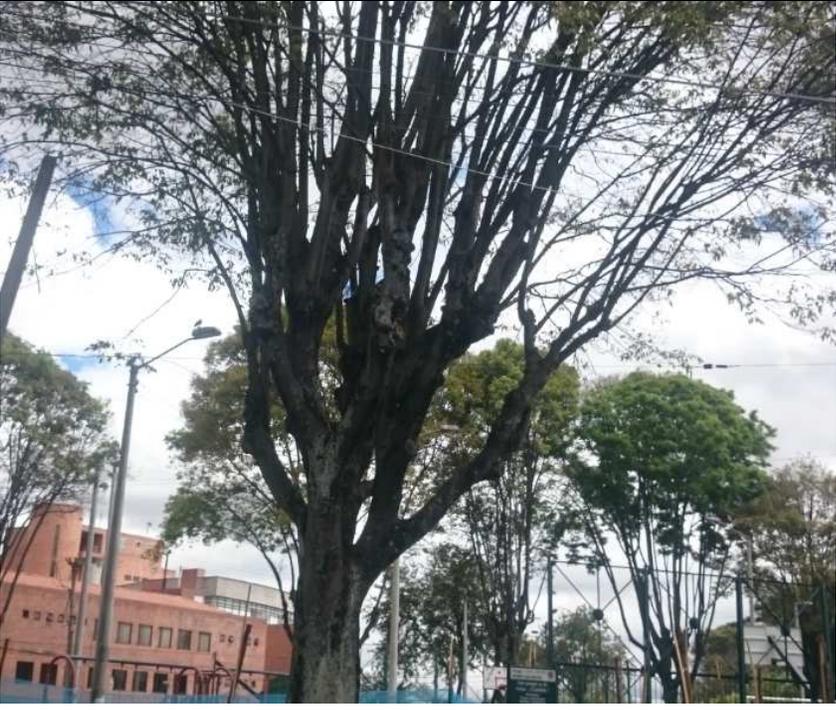
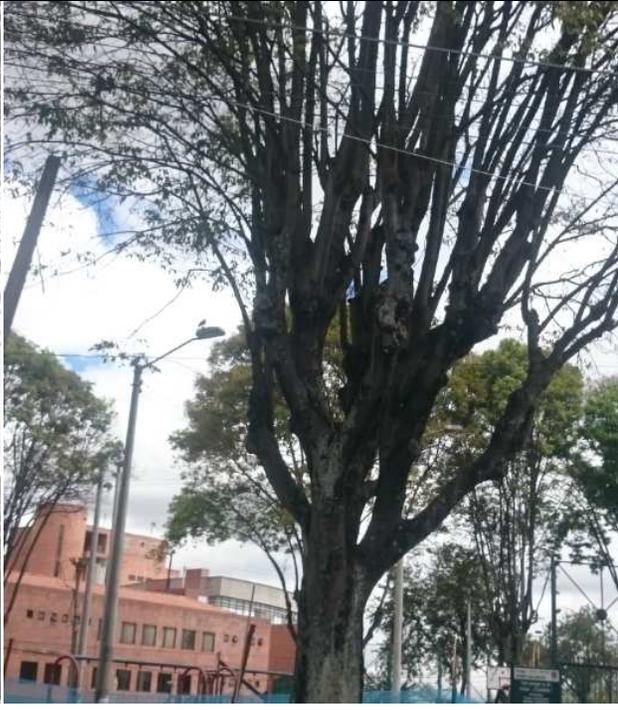
<b>Poda</b>	X	Parque bolsillo San Miguel Crr 52 - Crr 51, Cll 66 - 66

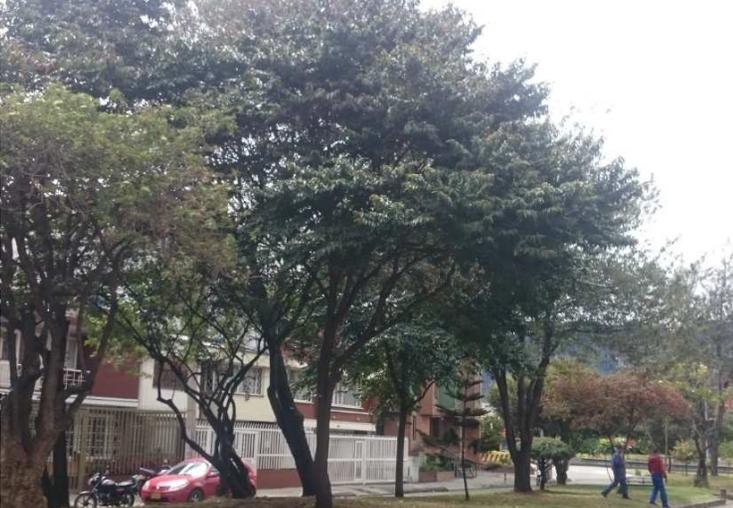
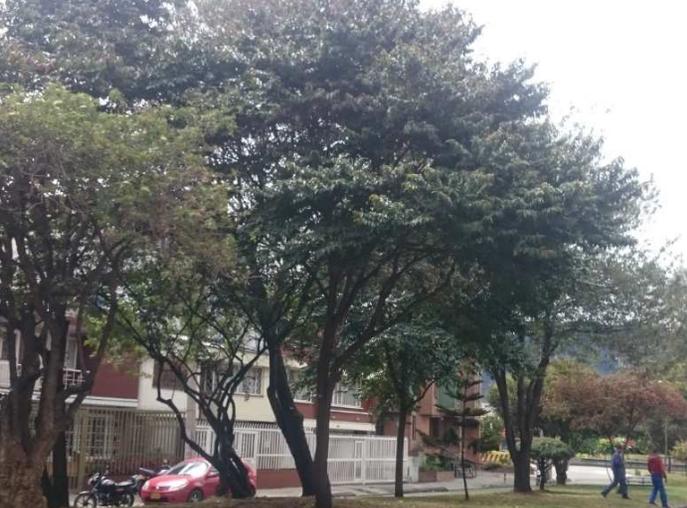
Otros	X Parque bolsillo San Miguel Crr 52 - Crr 51, Cll 66 – 66 a Crr 52 con Cll 65	Mantenimiento, ya que por la frondosidad de los árboles se genera inseguridad Corredor árboles que generan inseguridad sobre andén.

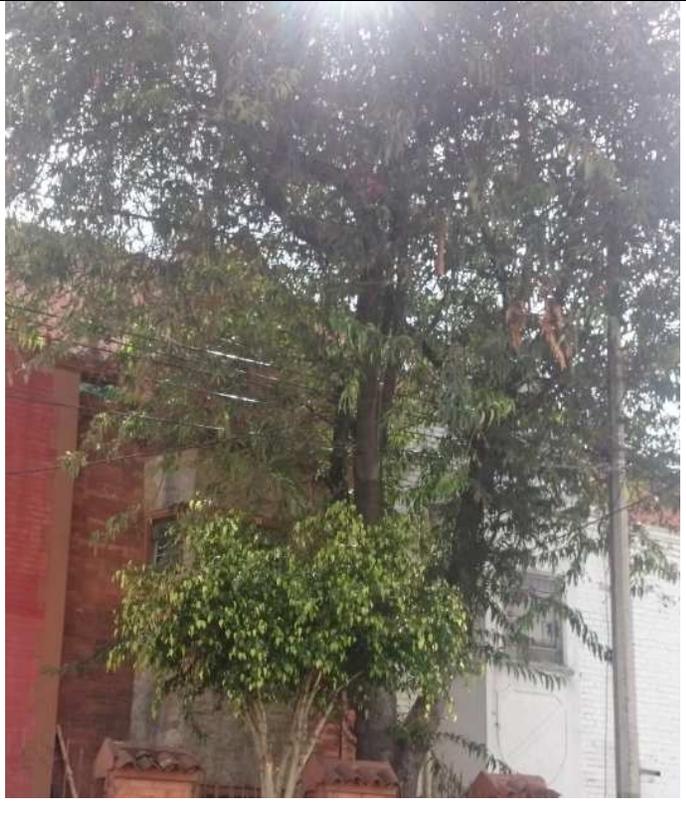
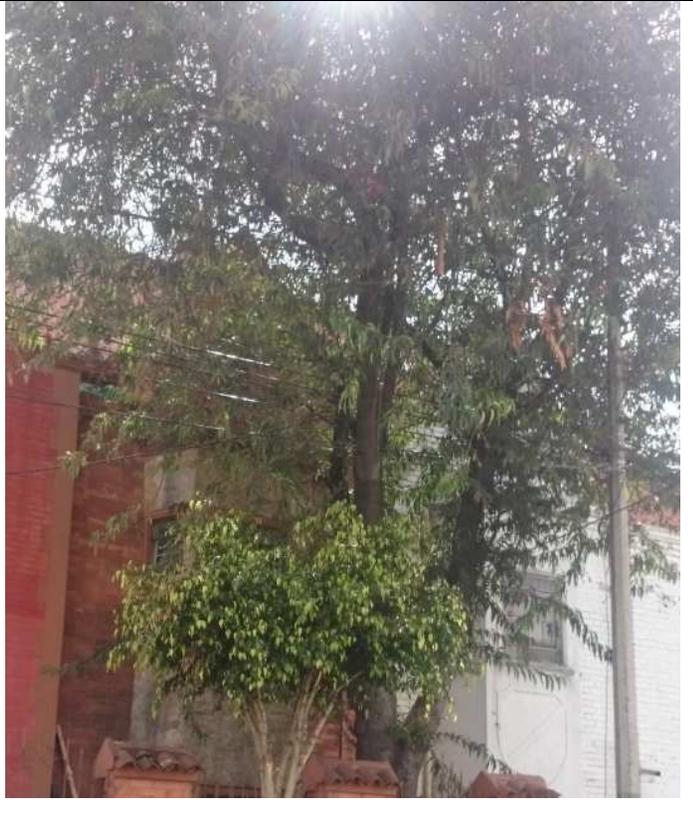
Otros	X Crr 20b - 50	Individuo dentro de un predio, se le ha solicitado a la persona la poda, no la realiza. Se reportó a SDA, JB y Codensa.

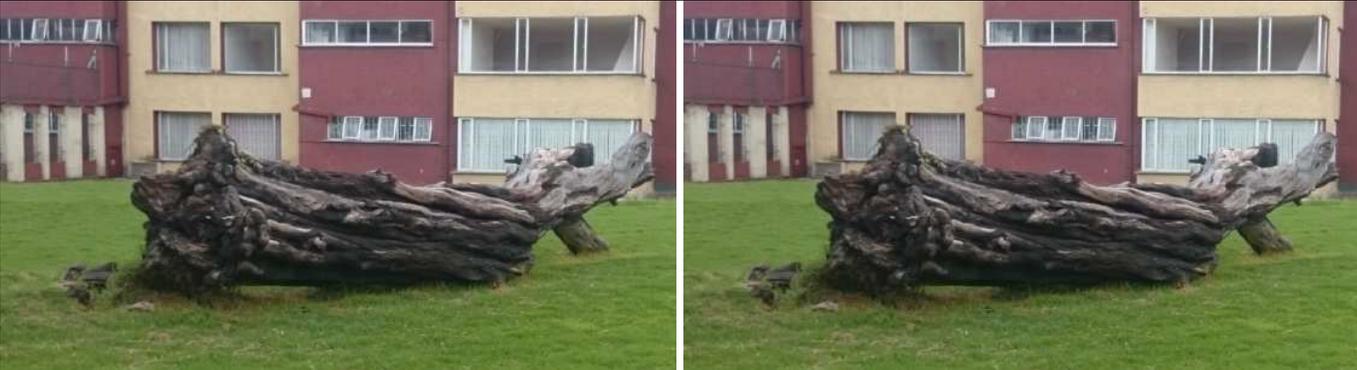
ESTADO ARBOL		UBICACIÓN	OBSERVACIÓN	REGISTRO FOTOGRÁFICO
Inclinado				
Hueco				
Poda				
Raíces				
Otros	X	Dentro del conjunto.	Caído.

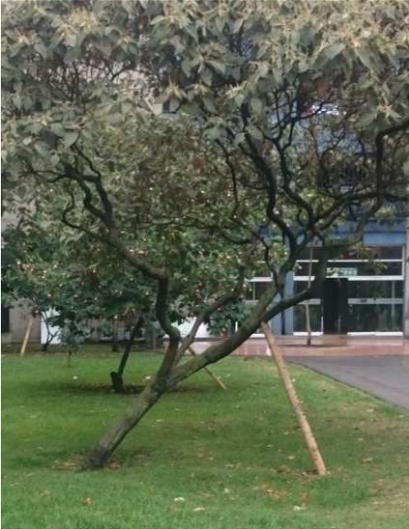
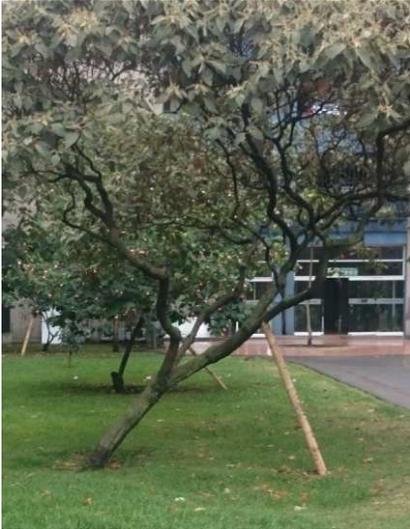
ESTADO ARBOL		UBICACIÓN	OBSERVACIÓN	REGISTRO FOTOGRÁFICO	
Inclinado	<input type="checkbox"/>				
Hueco	<input type="checkbox"/>				
Poda	<input type="checkbox"/>				
Raíces	<input type="checkbox"/>				
Otros	<input checked="" type="checkbox"/>	Parque frente CC etapa 1-2	Arboles sostenidos por apoyos. Se reportó ante SDA, JB realizo visita. No se realizaron acciones.

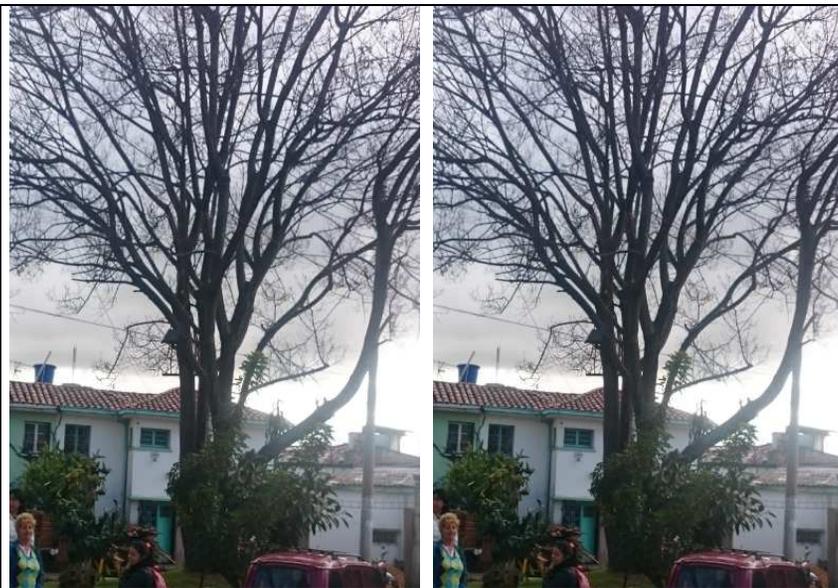
Riesgo de caída, la comunidad ha hecho reportes al DAMA, SDA, ALBU

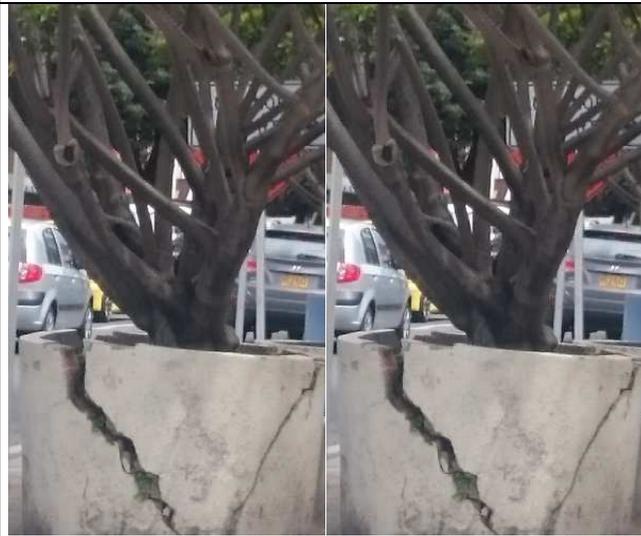
ESTADO ARBOL		UBICACIÓN	OBSERVACIÓN	REGISTRO FOTOGRÁFICO
Inclinado				
Hueco				
Poda				
Raíces				
Otros	x	Problema con un árbol ubicado en la Cra 20c bis con Cll 76.	Árbol en una maceta la cual ya está agrietada el árbol inclinado

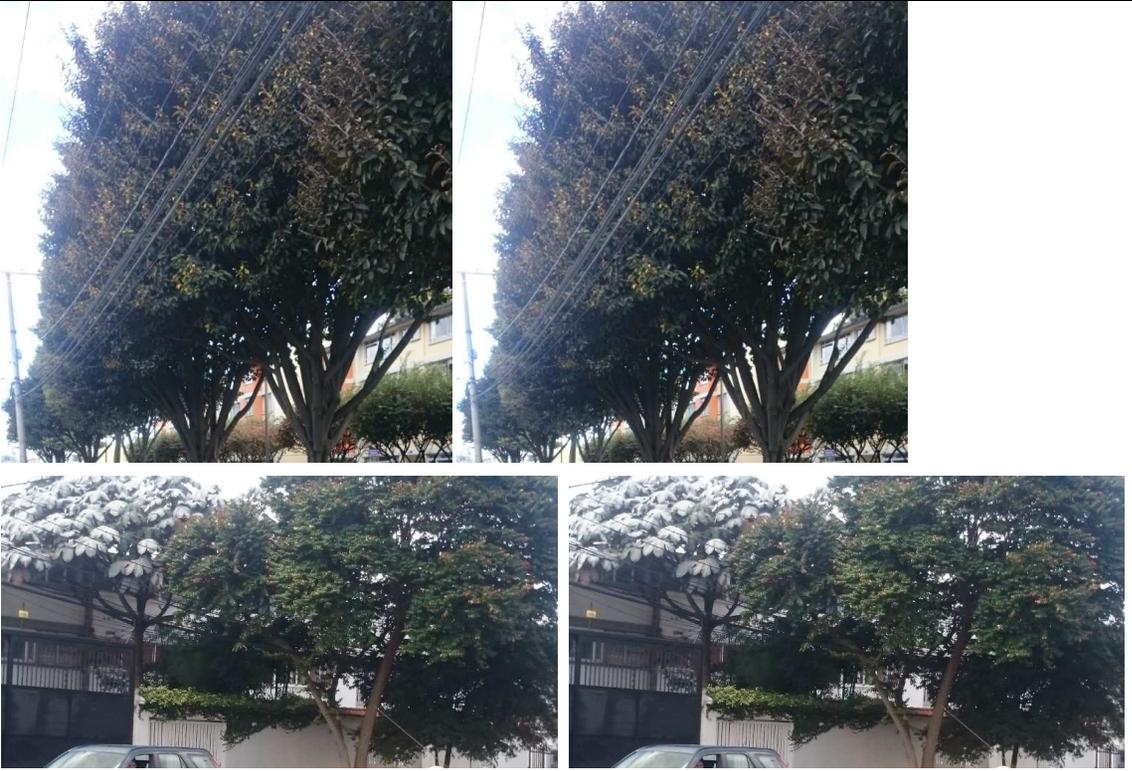
Poda	x	<p>Se solicitan podas ya que los individuos interfieren con cableado, generan inseguridad y tapan luminarias.</p> <p>Cra 24 con 80-NQS. Cra 22 y 24 con Cll 94. Cra 22 # 84-50. Cra 28 entre Cll 84 Y 85. Cra 28 entre Cll 85 y 86.</p>

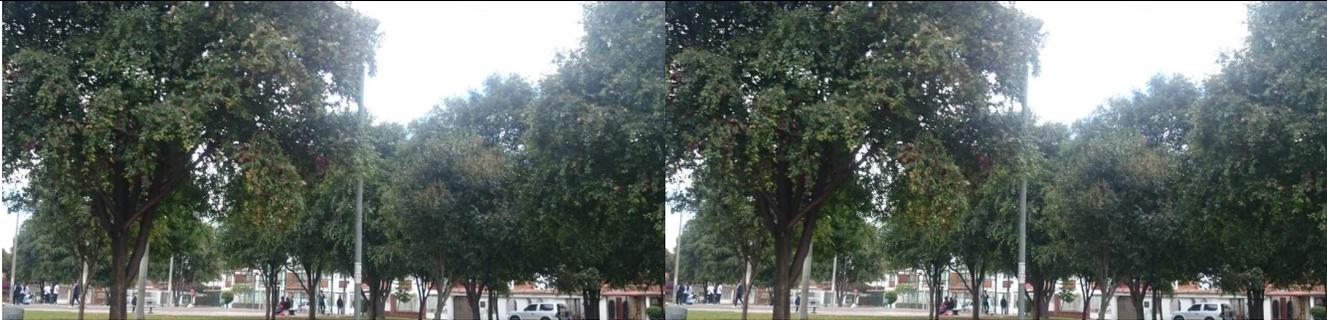
<p><b>Poda</b></p>	<p>Cll 96 bis con Crr 66 corredor, parque Vizcaya, Crr 65 a # 94-04, parque frente del Colegio Faustino Sarmiento, arboles corredor costado norte Cafam Floresta.</p>	<p>Arboles tapan las luminarias generan inseguridad, necesitan mantenimiento.</p>

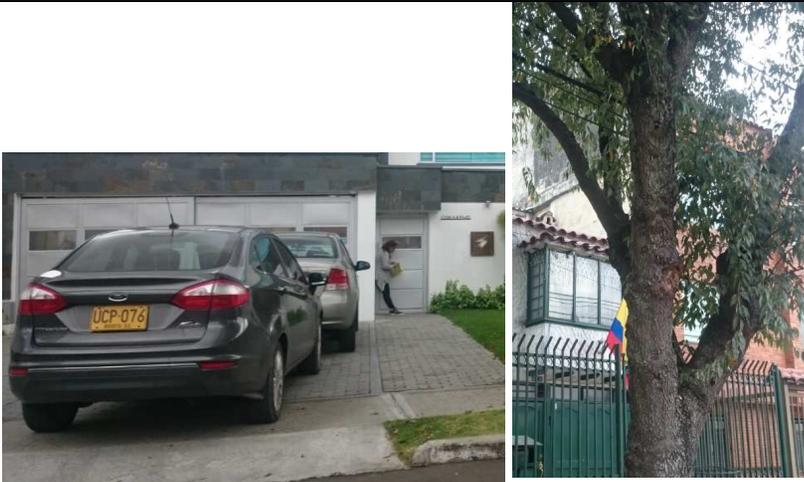
<p><b>Raíces</b></p>			
<p><b>Otros</b></p>	<p>x</p> <p>Cll 57 con Tv 44.</p> <p>Crr 64 con Cll 94 a.</p> <p>Crr 63 # 94 a-42 empresa de vigilancia.</p>	<p>Se generó concepto de tala por JB, no han venido a realizarla.</p> <p>Árbol levantando las baldosas se reportó a JB dice que no hay genera riesgo.</p> <p>Se reporta que se han talado arboles sin pedir permisos para construir andenes y rampas de acceso vehicular</p>

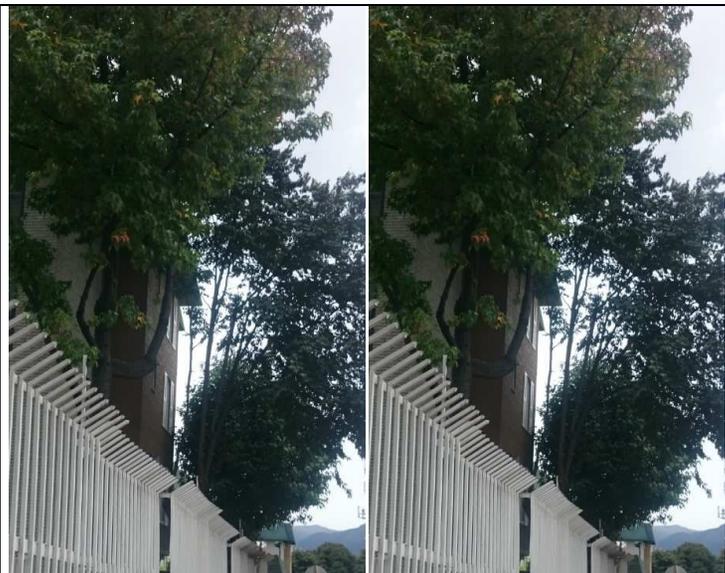
Poda	X	Costado derecho de la Torre 1, dentro de la unidad.

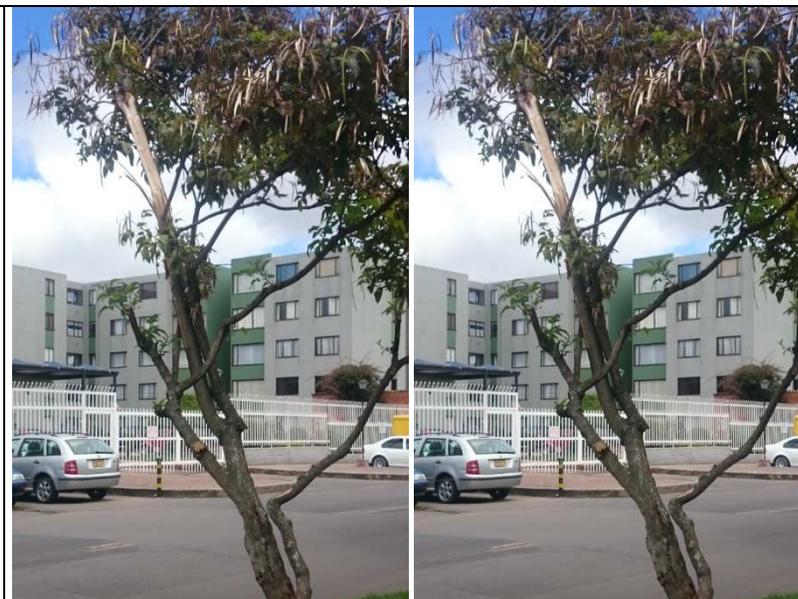
Al parecer está muerto.

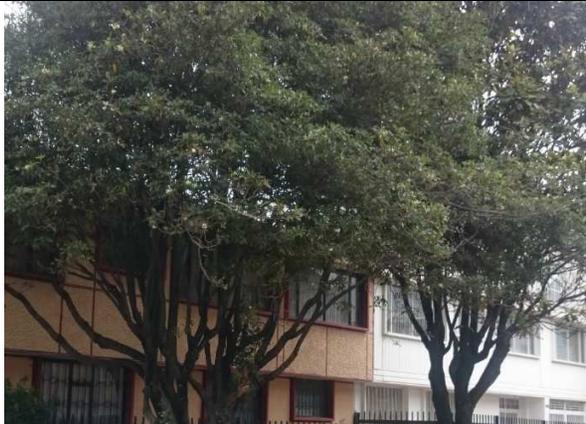
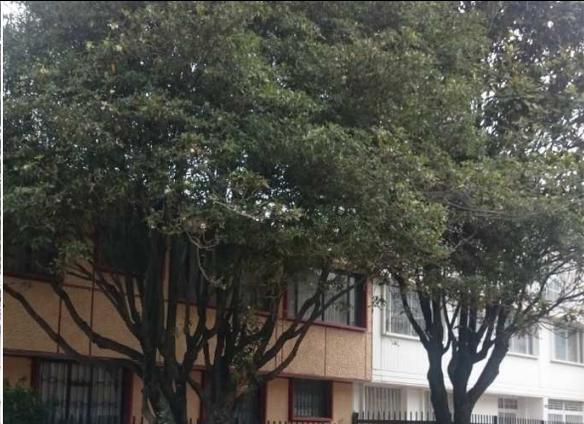
<p>Poda</p>	<p>X</p>	<p>Cll 67 con Crr 66. Crr 64 con Cll 67d - 18. Cll 69 con Crr 55. Cll 67ª # 60-43 frente.  Parque vecinal JJ Vargas Cll 67 entre Crr 62-66.</p>	<p>Interfieren con cableado por su frondosidad. Levantamiento de andenes.  Inseguridad por corredor de árboles frondosos.</p>

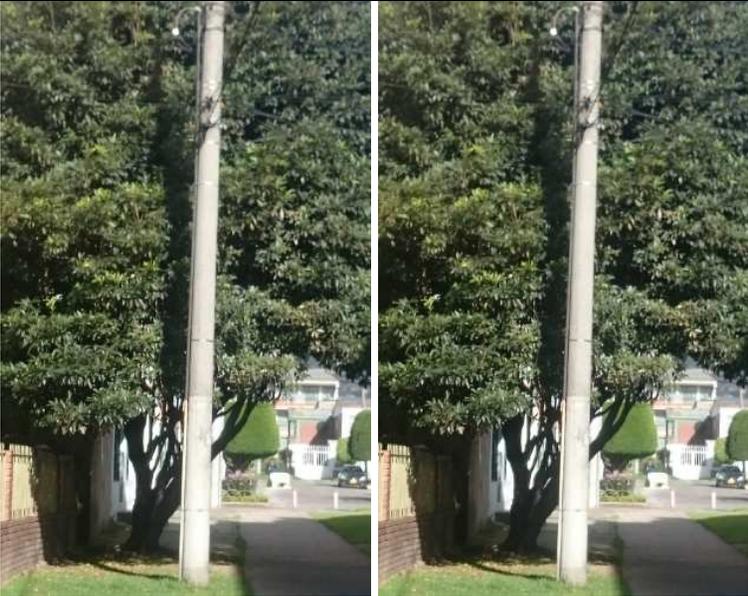
<b>Raíces</b>			
<b>Otros</b>	<input checked="" type="checkbox"/>	Árbol frente casa Calle 67 D N° 62-55, ya se tomaron acciones por ALBU.
